ADVIESRAPPORT

HERBESTEMMING ENGELENWEIJ SCHOONEBEEK

Project: Herbestemming Engelenweij Schoonebeek
Adres: Oostersebos 11, 7761 PS Schoonebeek

Gepubliceerd op: 15 april 2022, Groningen
Geschreven in opdracht van Hanzehogeschool Groningen

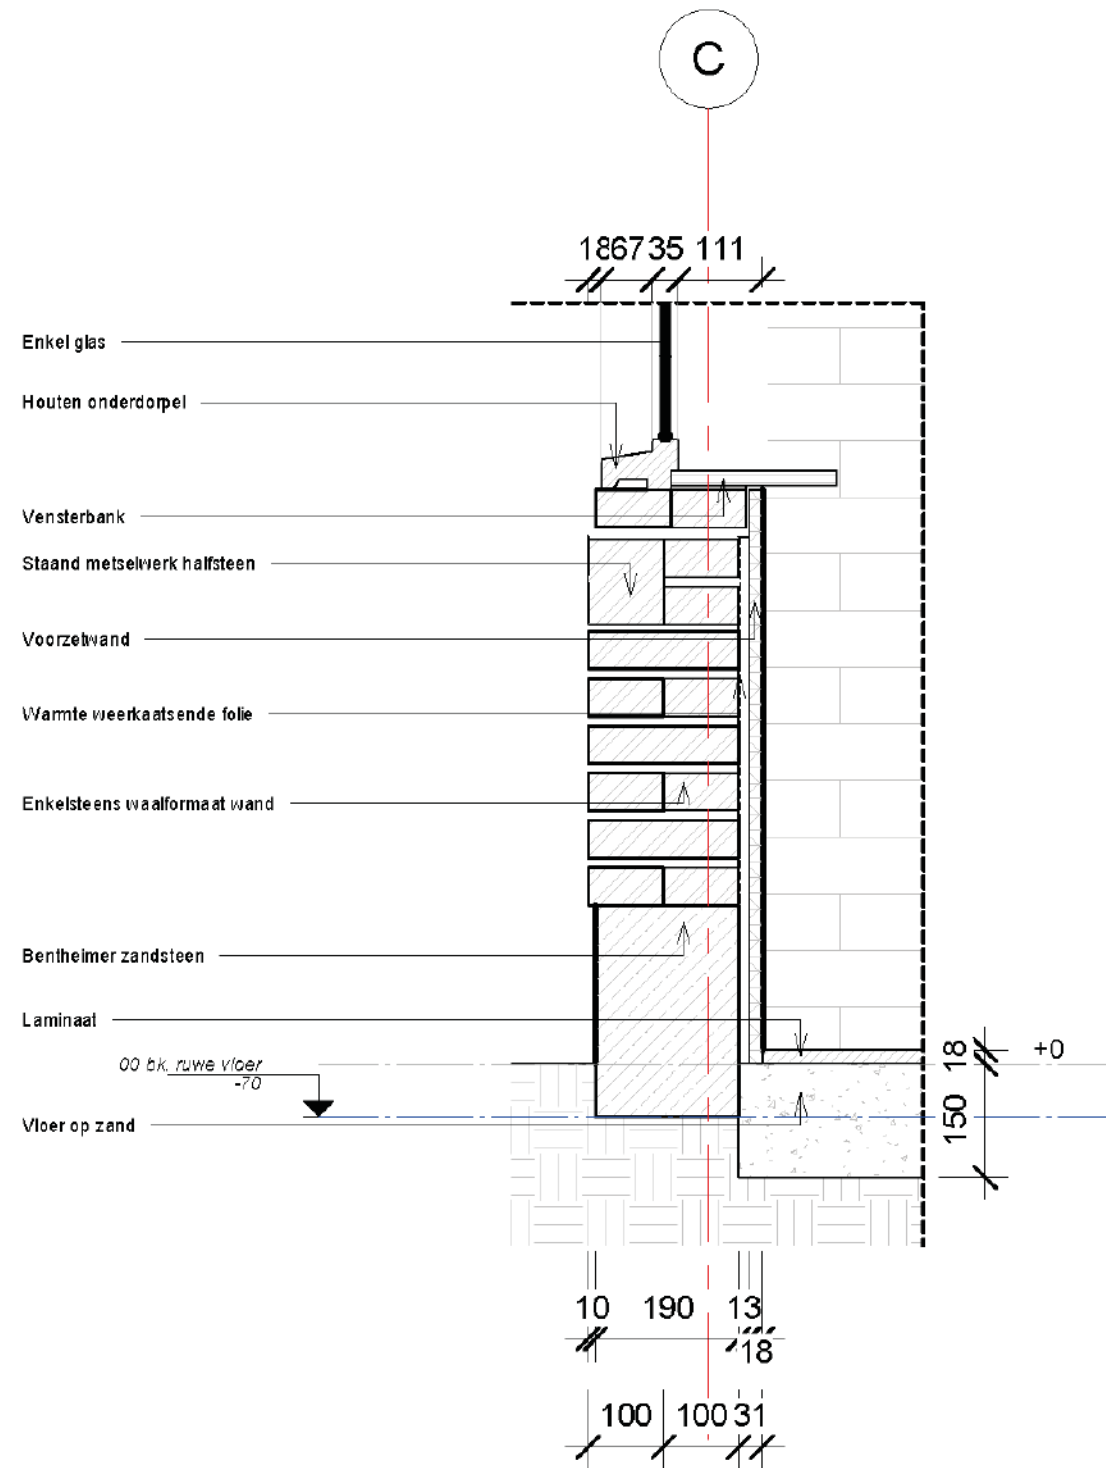
1 V06 Detail gevel keuken
1:10

Wanneer er alleen gekeken wordt naar de Rc-berekeningen, hoeft niet alles opnieuw geïsoleerd te worden. Echter, wanneer we kijken naar het thermografisch onderzoek dan zien we dat de gevel in de keuken, waar de radiator zich bevindt, voor veel warmte verlies zorgt. Deze wand kan volgens de detailtekeningen extra geïsoleerd moeten zijn, maar in plaats daarvan is het één van de plekken met het meeste warmteverlies. Ons advies is dan ook om, wanneer het gehele gebouw overnieuw geïsoleerd wordt gelijk alles goed aan te pakken, zodat er geen verschil is in de energetische kwaliteit van de schil van de gebouwen.

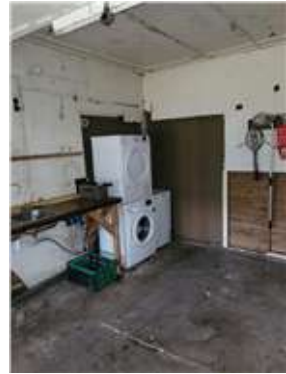
B10EM07 Vochtschade

Ernst	Intensiteit	Omvang	Conditie	Risico/prioriteit
Ernstig	2	3	3

Activiteit: 2023

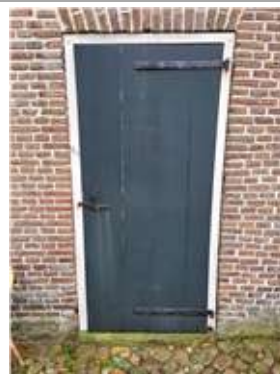
Onderkant stijlen veel hout rot
