ADVIESRAPPORT

HERBESTEMMING ENGELENWEIJ SCHOONEBEEK

Project: Herbestemming Engelenweij Schoonebeek
Adres: Oostersebos 11, 7761 PS Schoonebeek

Gepubliceerd op: 15 april 2022, Groningen
Geschreven in opdracht van Hanzehogeschool Groningen

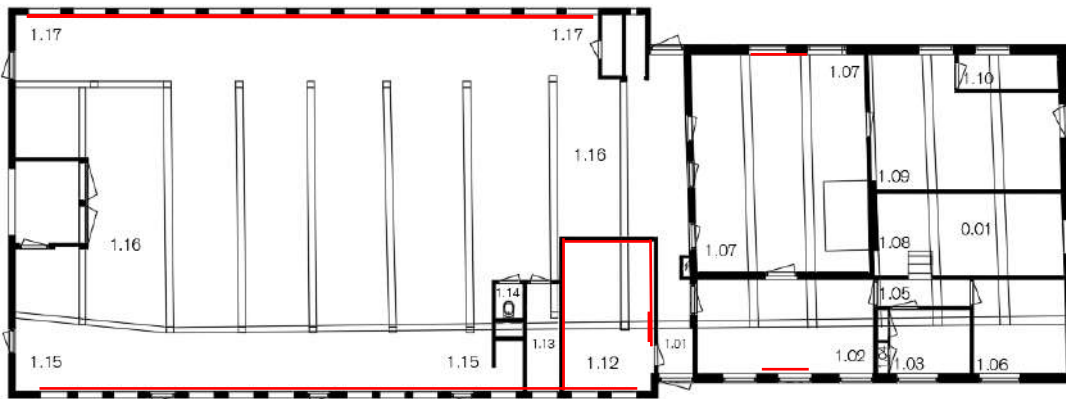
FIGUUR 6 ONDERZOCHE BRONNEN ASBEST WOONGEBOUW

Van bron 1 is vastgesteld dat deze plaat asbesthoudend is. Het gaat hierbij om een tegelboard met een oppervlakte van 7.27m². Dit materiaal moet gesaneerd worden door middel van een containment. Bron 2 tot en met bron 5 zijn mogelijk asbesthoudend. Voor deze bronnen moet een nader onderzoek gedaan worden. Bron 6 tot en met bron 8 zijn niet asbesthoudend.

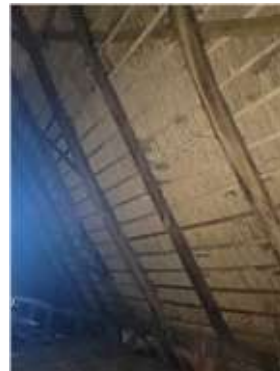
Raamdorpel hout

Activiteit:	2023	Hvh
Herstellen		1,00 m1
Houtworm in zit in de sporen

B7EM08 Scheuren in houten kozijn

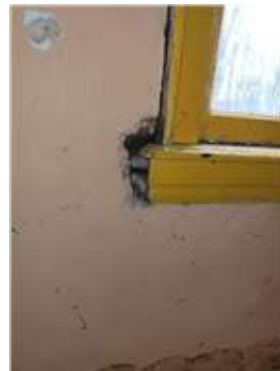
Activiteit:	2023	Hvh
Herstellen		7,00 pst
Schilderwerk in zeer slechte staat

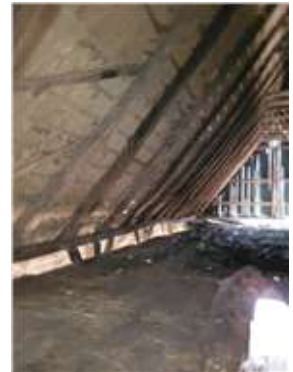
Dak
B5SC01 Ballast onvoldoende dekking

Ernst	Intensiteit	Omvang	Conditie	Risico/prioriteit
Serieus	2	4	3

Activiteit: 2023 Hvh
Herstellen 542,00 pst

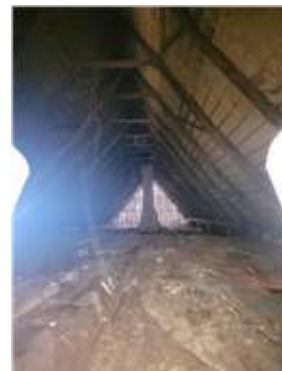
Raamdorpel beton

in de dakconstructie is houtworm aangetroffen.

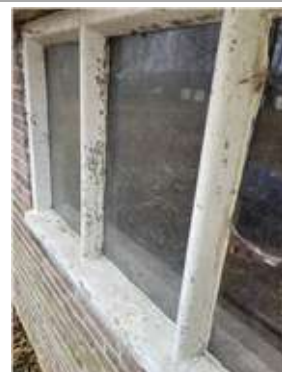
Ramen aan rechterzijde en linkerzijde van de stallen

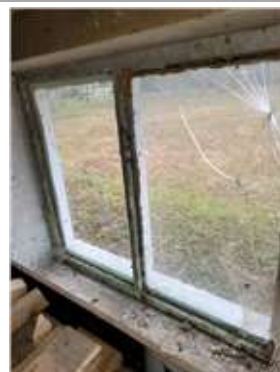
B7SB04 Gebreken aan kitwerken

Serieus	2	4	3	
---------	---	---	---	--

Activiteit: 2023 Hvh

Herstellen 1,00 pst

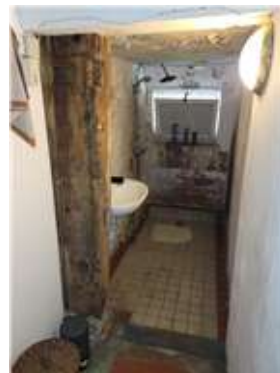
Douchemengkraan

Activiteit:	2023	Hvh
Vervangen		1,00 pst
Leidingwerk niet mooi aangesloten

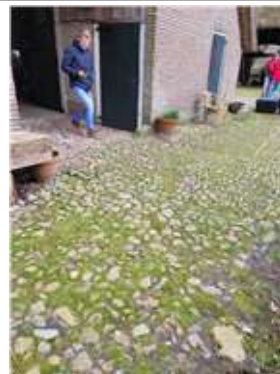
Activiteit:	2023	Hvh
reinigen		1,00 m2
Veel mos op stenen pad.

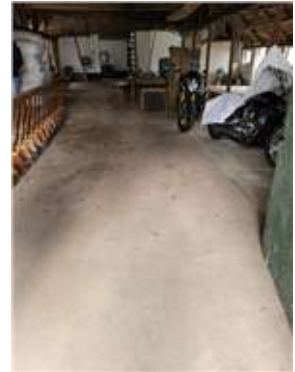
Vloerconstructie beton

B4SC05 Scheuren niet constructief

Ernst	Intensiteit	Omvang	Conditie	Risico/prioriteit
Serieus	2	3	2

Activiteit: 2023
Herstellen

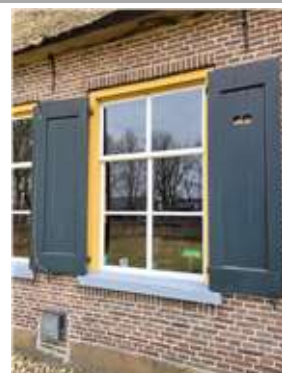
Raamdorpel natuursteen

Westgevel
B7SB04 Versteend/loslatend stopverf

Ernst	Intensiteit	Omvang	Conditie	Risico/prioriteit
Serius	1	3	1

Activiteit: 2023
Herstellen
2 ramen hebben een betondorpel

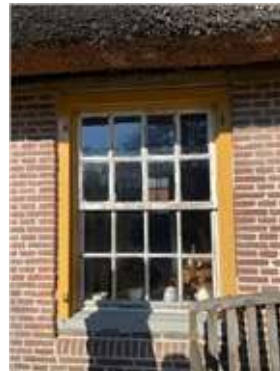
Deurkozijn buiten hardhout

Gevel algemeen

Onderkant stijlen veel hout rot

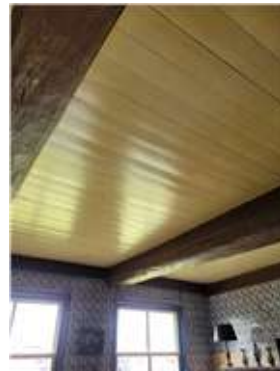
Binnenschilderwerk diversen hout dekkend

Woning algemeen
B11GA02 Zakkers

Activiteit: 2023

Herstellen

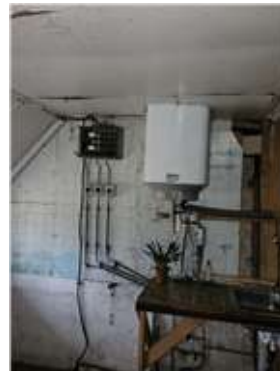
Meterkast hout

hal

Meterkast is niet goed geventileerd. Meterkast gemaakt van goedkope materialen.

Herstellen

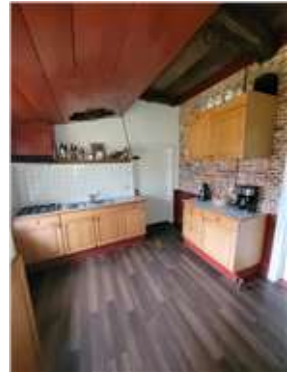
Keukenblok < 1.5 m.

Keuken

Ernst	Intensiteit	Omvang	Conditie	Risico/prioriteit
	0	0	0

Activiteit: 2023
vervangen
Keuken blok aan de rechter zijde

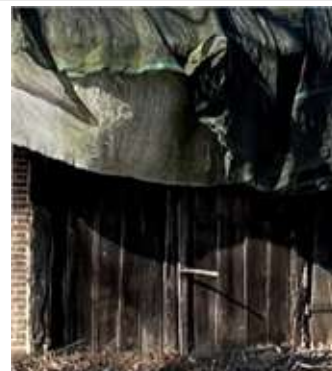
Buitenschilderwerk kozijn en raam staal

Schuur algemeen
B11EM05 Afbladderen

Ernst	Intensiteit	Omvang	Conditie	Risico/prioriteit
Ernstig	3	3	4

Activiteit:	2024	Hvh	Totaal
Herstellen		1,08 m2	€ 1

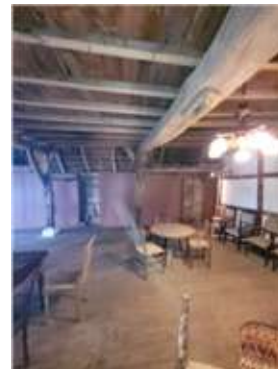
Aardlekschakelaar inclusief groepenkast

Schuur algemeen
E5GV01 Verval tussen 50%-75% van de levensduur

Ernst	Intensiteit	Omvang	Conditie	Risico/prioriteit
Gering	2	5	3

Activiteit:	2033	Hvh	Totaal
Vervangen groepenkast inclusief bedrading		1,00 st	€ 4.954

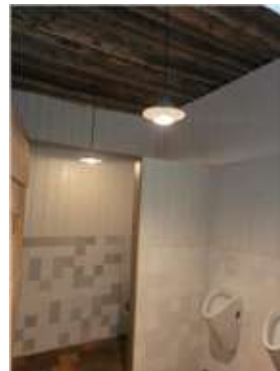
Sanitair fontein

Schuur algemeen
K18GA01 Ontbreken van onderdeel dat functionaliteit niet aantast

Activiteit:	2071	Hvh	Totaal
Vervangen urinoir		2,00 st	€ 461

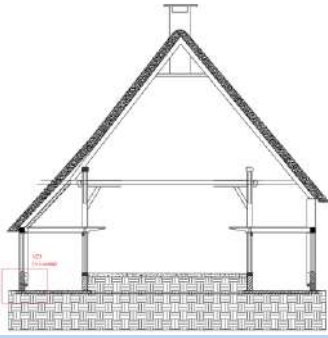
TABEL 5 WANDOPBOUW WOONGEBOUW

<p>Lagen: 100 mm metselwerk 100 mm metselwerk</p>

<p>Rc-waarde: $\frac{(0,391)+(0,391)}{1+0,05} - 0,13 - 0,15 = 0,311 \text{ m}^2\text{K/W}$</p>	<p>Verschil minimum Rc bouwbesluit $1,4 - 0,311 = 1,089 \text{ m}^2\text{K/W}$</p>
<p>U-waarde: $\frac{0,9}{10} + \frac{0,9}{10} = 0,18 \text{ W/m}^2\text{K}$</p>	<p>Voldoet niet</p>
<p>De gevel van de koeienstal voldoet absoluut niet aan de bouwbesluit eis. Hier gaat dus ook veel warmte verloren.</p>

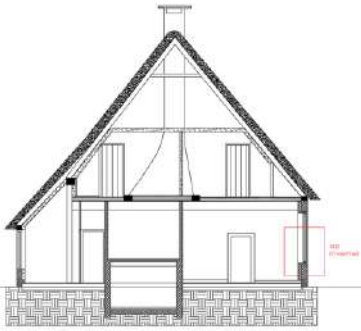
TABEL 6 WANDOPBOUW SCHUUR

<p>Lagen: 100 mm metselwerk 100 mm metselwerk 40 mm luchtsponw 30 mm aluminium isolatiefolie</p>

<p>Rc-waarde: $\frac{(0,391)+(0,391)+(0,641)+(2,604)}{1+0,05} - 0,13 - 0,15 = 3,555 \text{ m}^2\text{K/W}$</p>	<p>Verschil minimum Rc bouwbesluit $1,4 - 3,555 = -2,155 \text{ m}^2\text{K/W}$</p>
<p>U-waarde: $\frac{0,9}{10} + \frac{0,9}{10} + \frac{0,111}{4} + \frac{0,04}{9} = 0,212 \text{ W/m}^2\text{K}$</p>	<p>Voldoet</p>
<p>De huidige eigenaar heeft verschillende ruimten laten isoleren. Hierdoor voldoen de geïsoleerde ruimten aan het bouwbesluit. Echter, veel warmte gaat verloren door de gevelopeningen die enkelglas bevatten. Voldoet.</p>

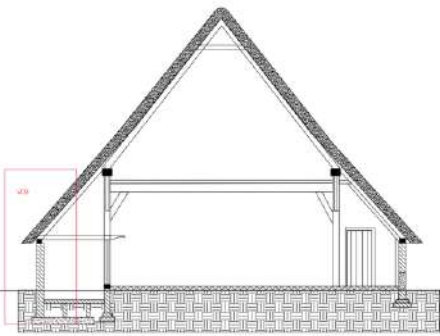
<p>Lagen: 18 mm hardhout 100 mm metselwerk 100 mm metselwerk 15 mm luchtsponw 165 mm voorzetwand</p>

<p>Rc-waarde: $\frac{(0,092)+(0,391)+(0,391)+(0,415)+(3,655)}{1+0,05} - 0,13 - 0,15 = 4,944 \text{ m}^2\text{K/W}$</p>	<p>Verschil minimum Rc bouwbesluit $1,4 - 4,944 = -3,544 \text{ m}^2\text{K/W}$</p>
<p>U-waarde: $\frac{0,195}{1,8} + \frac{0,9}{10} + \frac{0,9}{10} + \frac{0,111}{1,5} + \frac{0,04}{16,5} = 0,365 \text{ W/m}^2\text{K}$</p>	<p>Voldoet</p>
<p>De schuur is plaatselijk geïsoleerd. De wandopbouw van de schuur voldoet volgens het bouwbesluit.</p>

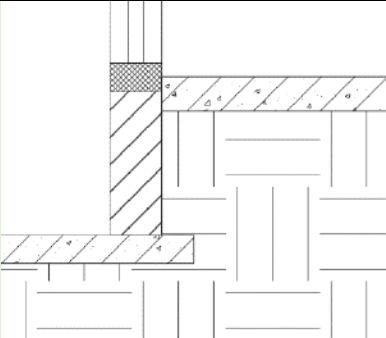
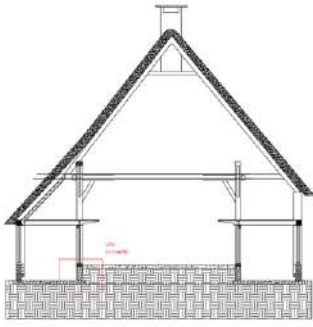
TABEL 7 VLOER KOEIENSTAL

lagen: 150mm beton

Rc-waarde: $\frac{0,395}{1+0,05} - 0,13 - 0,15 = 0,097 \text{ m}^2\text{K/W}$		Vershil minimum Rc bouwbesluit $2,6 - 0,097 = 2,503 \text{ m}^2\text{K/W}$
U-waarde: $\frac{1,3}{15} = 0,087 \text{ W/m}^2\text{K}$		Voldoet niet
De vloer van de koeienstal voldoet niet volgens het bouwbesluit.

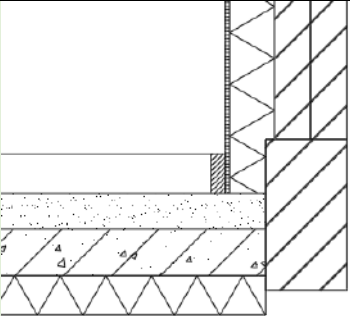
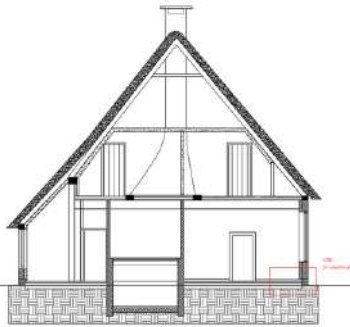
TABEL 8 VLOER WOONGEBOUW

lagen: 100mm beton 150mm beton 100mm vloerisolatie

Rc-waarde: $\frac{(0,357)+(0,395)+(2,912)}{1+0,05} - 0,13 - 0,15 = 3,209 \text{ m}^2\text{K/W}$		Vershil minimum Rc bouwbesluit $2,6 - 3,609 = -0,809 \text{ m}^2\text{K/W}$
U-waarde: $\frac{1,3}{10} + \frac{1,3}{15} + \frac{0,038}{10} = 0,220 \text{ W/m}^2\text{K}$		Voldoet
De vloer van het woongebouw voldoet wel volgens het bouwbesluit.

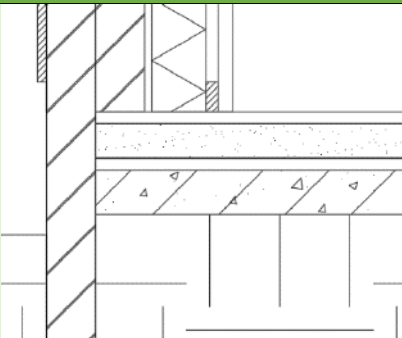
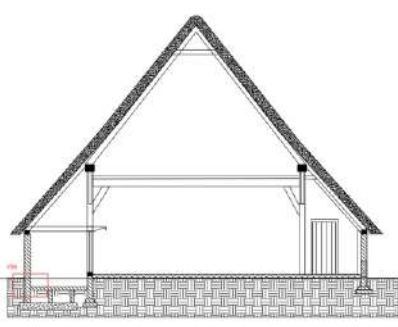
TABEL 9 VLOER SCHUUR

lagen: 100mm beton 150mm beton

Rc-waarde: $\frac{(0,357)+(0,395)}{1+0,05} - 0,13 - 0,15 = 0,436 \text{ m}^2\text{K/W}$		Vershil minimum Rc bouwbesluit $2,6 - 0,436 = 2,164 \text{ m}^2\text{K/W}$
U-waarde: $\frac{1,3}{10} + \frac{1,3}{15} = 0,217 \text{ W/m}^2\text{K}$		Voldoet niet
De vloer van de schuur voldoet absoluut niet volgens het bouwbesluit.

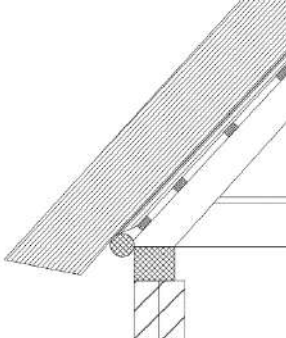
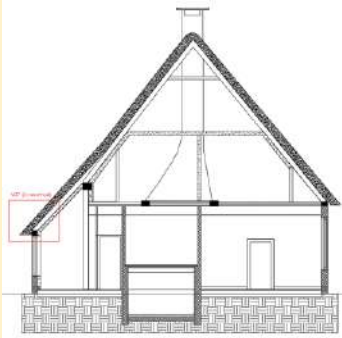
TABEL 10 DAK WOONGEBOUW

<p>Lagen: 200mm riet 18mm panlatten</p>

<p>Rc-waarde: $\frac{(2,222)+(0,086)}{1+0,05} - 0,13 - 0,15 = 1,918 \text{ m}^2\text{K/W}$</p>	<p>Verschil minimum Rc bouwbesluit $2,1 - 1,918 = 0,182 \text{ m}^2\text{K/W}$</p>
<p>U-waarde $\frac{0,09}{20} + \frac{0,21}{1,8} = 0,121 \text{ W/m}^2\text{K}$</p>	<p>Voldoet niet</p>
<p>De dak van het woongebouw voldoet niet volgens het bouwbesluit.</p>

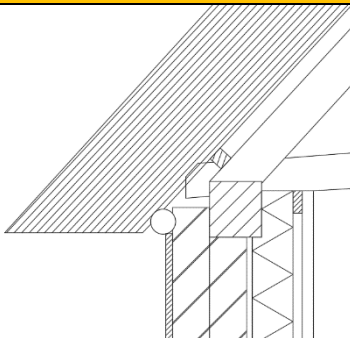
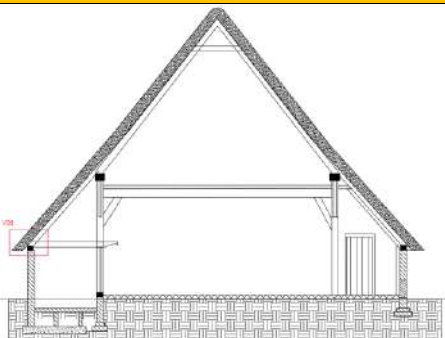
TABEL 11 DAK SCHUUR

<p>Lagen: 200mm riet 18mm panlatten</p>

<p>Rc-waarde: $\frac{(2,222)+(0,086)}{1+0,05} - 0,13 - 0,15 = 1,918 \text{ m}^2\text{K/W}$</p>	<p>Verschil minimum Rc bouwbesluit $2,1 - 1,918 = 0,182 \text{ m}^2\text{K/W}$</p>
<p>U-waarde: $\frac{0,09}{20} + \frac{0,21}{1,8} + \frac{0,38}{10} = 0,159 \text{ W/m}^2\text{K}$</p>	<p>Voldoet niet</p>
<p>De dak van de schuur voldoet niet volgens het bouwbesluit.</p>

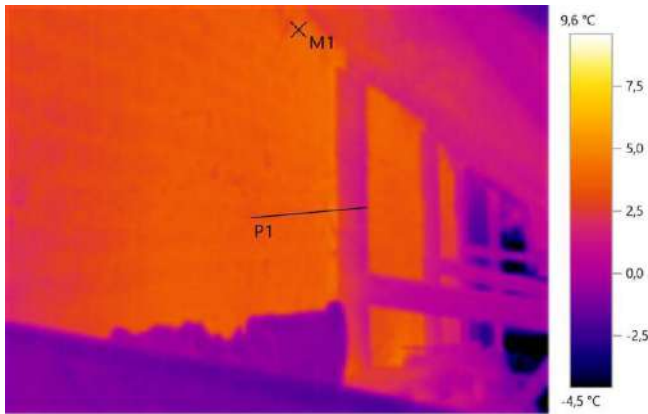
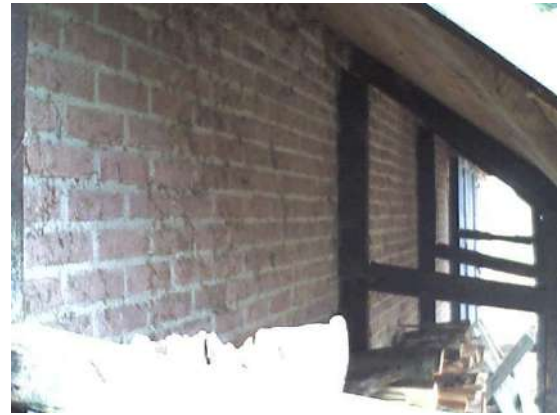
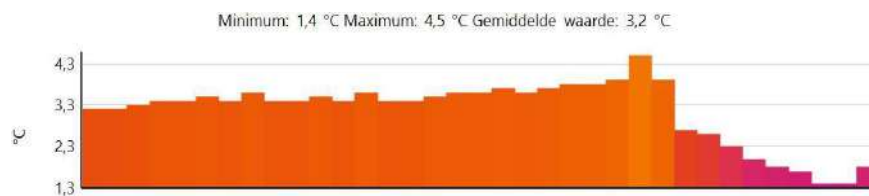
Meetobjecten	Temp. [°C]	Emiss.	Refl. temp. [°C]	Opmerkingen
Meetpunt 1	3,9	0,93	10,0	-

- Westgevel schuur (ingezoomd 2).
- Ter plaatse van het houthok gaat over de gehele oppervlakte veel warmte verloren.
 - Hoe dichterbij de stijlen van het houthok je komt, hoe meer warmte er verloren gaat.

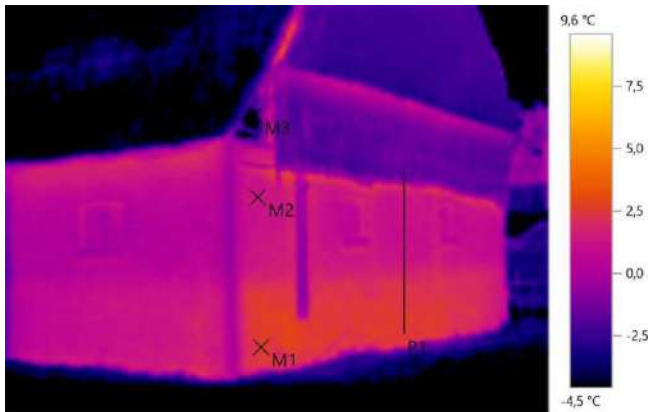
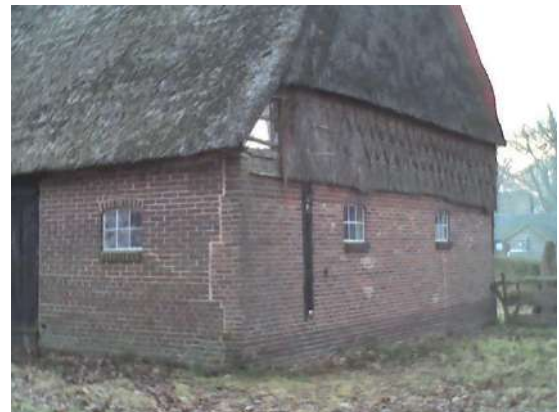
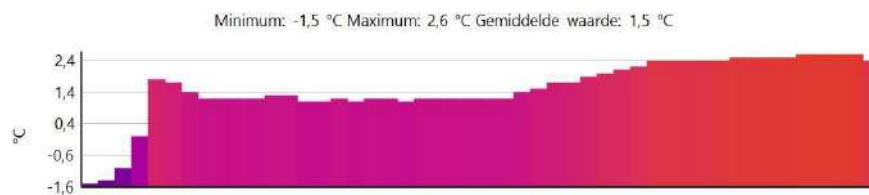
Meetobjecten	Temp. [°C]	Emiss.	Refl. temp. [°C]	Opmerkingen
Meetpunt 1	2,5	0,93	10,0	-
Meetpunt 2	1,3	0,93	10,0	-
Meetpunt 3	-5,0	0,93	10,0	-

- Zuidgevel schuur (westzijde).
- Laag bij de grond gaat meer warmte verloren dan hoger in de gevel.
 - Bij het riet gaat weinig warmte verloren door een isolatieplaat die hierachter geplaatst is.

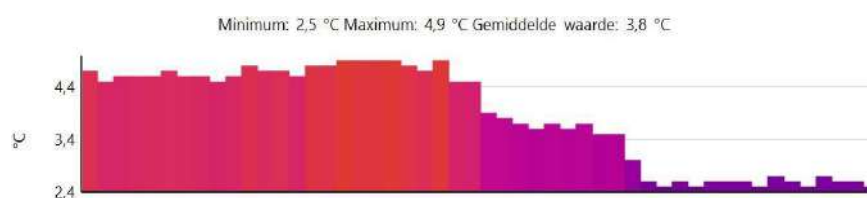
Binnenzijde schuur.

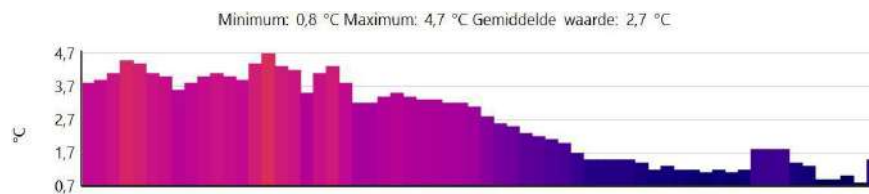
Binnenzijde schuur (hooizolder).

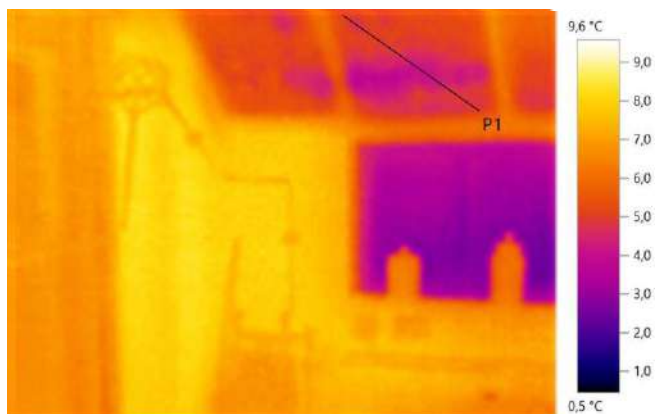
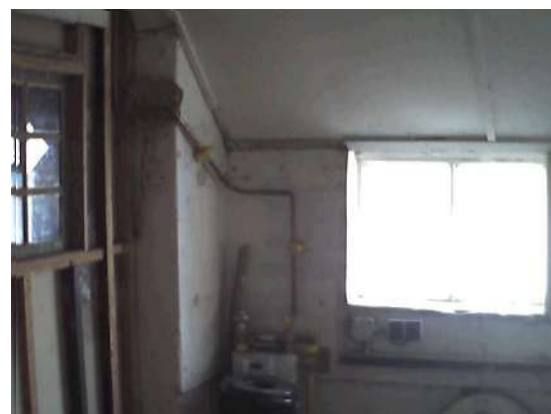
Binnenzijde oude koeienstal (cv-ruimte)

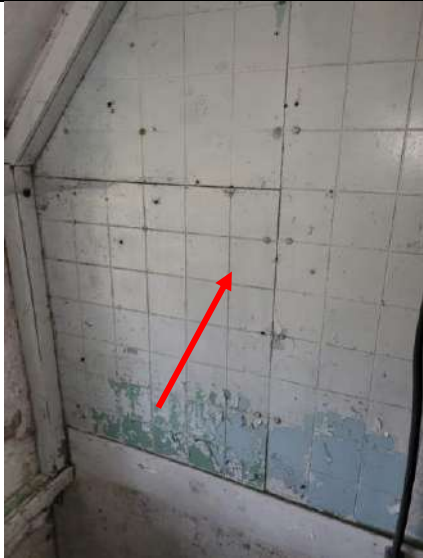
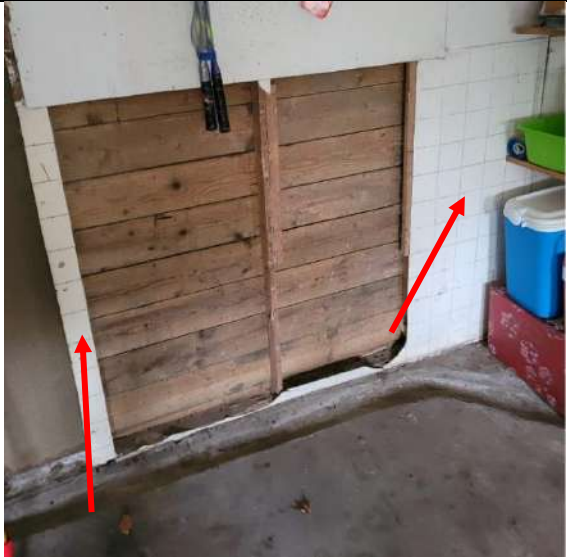
Bronnummer	1
Bron	Wandbeplating
Locatie	Bijkeuken/Ruimte 1.12
Materiaal	Tegelboard
Betreft	Asbesthoudend
Monsternummer	mm1
Analyseresultaten
Hoeveelheid	7.27 m ²
Methode van bepaling hoeveelheid	Meten
Bevestigingsmethode	Gespijkerd
Bereikbaarheid	Goed bereikbaar
Binding	Hecht gebonden
Mate van verweerdheid	Niet verweerd
Mate van beschadigd	Matig beschadigd
Risicoklasse	2
Verwijderingsmethode	Containment
Urgentie	Sanering voorafgaand aan werkzaamheden
Conclusie en aanbevelingen

<i>Foto 1 Foto bron wandbeplating</i>	<i>Foto 2 Foto bron wandbeplating</i>

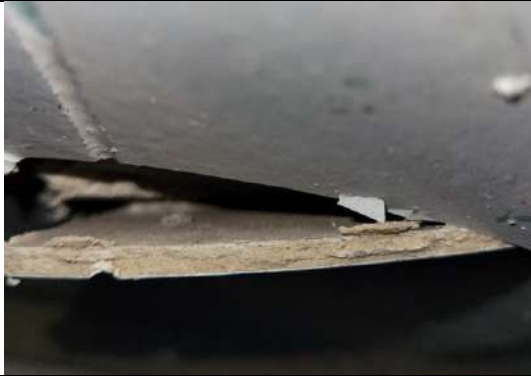
<i>Foto 3 Monster locatie</i>

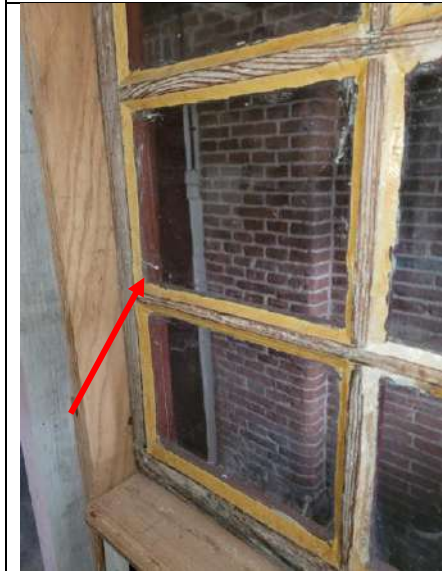
Bronnummer	2
Bron	Stopverf
Locatie	Bijkeuken 1.12
Materiaal	Kit
Betreft	Mogelijk asbesthoudend
Monsternummer	mm2
Analyseresultaten
Hoeveelheid	1x / 0.8 m ²
Methode van bepaling hoeveelheid	Meten
Bevestigingsmethode	Gekit
Bereikbaarheid	Goed bereikbaar
Binding	Hecht gebonden
Mate van verweerdheid	Niet verweerd
Mate van beschadigd	Licht beschadigd
Risicoklasse	1
Verwijderingsmethode	Containment
Urgentie	Sanering voorafgaand aan werkzaamheden
Conclusie en aanbevelingen	Laboratorium onderzoek nodig voor verdere werkzaamheden

Foto 4 Raam kit

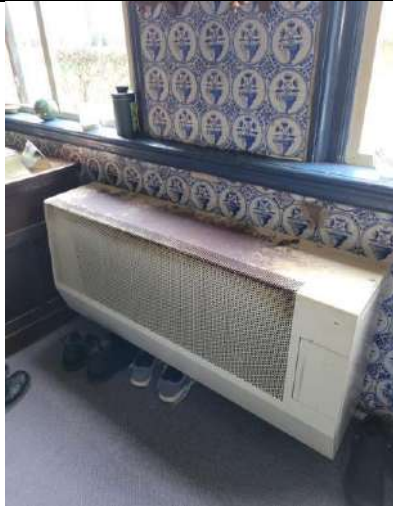
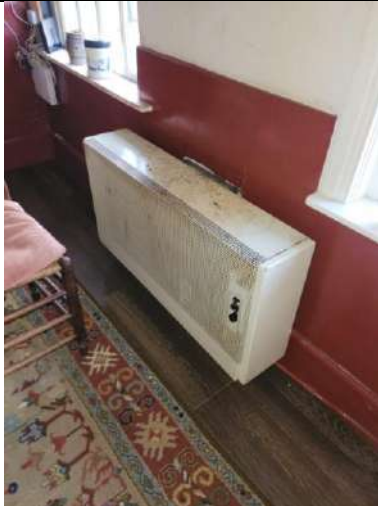
Bronnummer	3
Bron	Kachel
Locatie	Keuken 1.02 en woonkamer 1.07
Materiaal	Brandwerende schermen en/of Asbestkoord
Betreft	Mogelijk asbesthoudend
Monsternummer	mm3
Analyseresultaten
Hoeveelheid	2 kachels
Methode van bepaling hoeveelheid	Openen kachel en monster afnemen
Bevestigingsmethode	Verder onderzoeken
Bereikbaarheid	Goed bereikbaar
Binding	Gelijmd
Mate van verweerdheid	Niet verweerd
Mate van beschadigd	Niet beschadigd
Risicoklasse	2
Verwijderingsmethode	Containment
Urgentie	Sanering voorafgaand aan werkzaamheden
Conclusie en aanbevelingen	Laboratorium onderzoek nodig voor verdere werkzaamheden

<i>Foto 5 Kachel woonkamer</i>	<i>Foto 6 Kachel keuken</i>

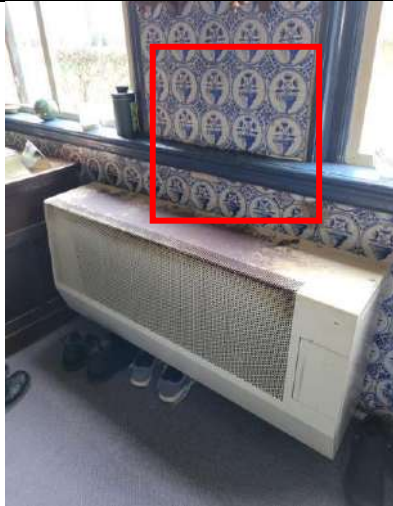
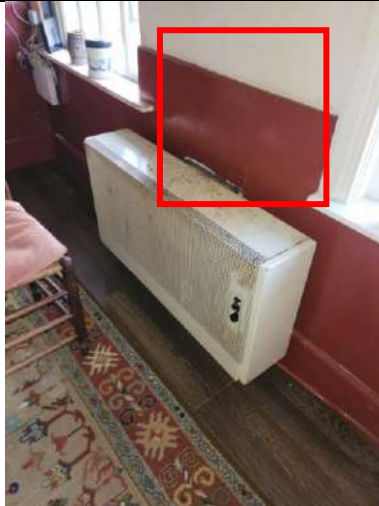
Bronnummer	4
Bron	Doorvoer van de kachel en isolatie materiaal
Locatie	Keuken 1.02 en woonkamer 1.07
Materiaal	Plaatmateriaal en isolatiemateriaal
Betreft	Mogelijk asbesthoudend
Monsternummer	mm4
Analyseresultaten
Hoeveelheid	Onbekend
Methode van bepaling hoeveelheid	Verwijderen kachel, van buitenaf boormonsters maken (tegels aan binnenzijde hebben historische waarde)
Bevestigingsmethode	Onbekend
Bereikbaarheid	Moeilijk bereikbaar
Binding	Onbekend
Mate van verweerdheid	Niet verweerd
Mate van beschadigd	Lichtbeschadigd
Risicoklasse	3
Verwijderingsmethode	Containment
Urgentie	Sanering voorafgaand aan werkzaamheden
Conclusie en aanbevelingen	Laboratorium onderzoek nodig voor verdere werkzaamheden. Tegels aan binnenzijde hebben historische waarde. Daarom boormonsters of breken van de wand aan het buitenblad.

<i>Foto 5 kachel aan tegelwand.</i>	<i>Foto 6 Kachel aan keuken wand</i>

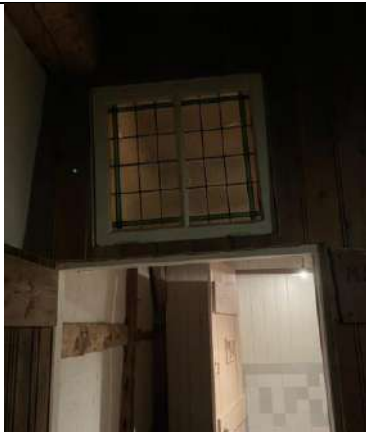
Bronnummer	5
Bron	Begalzingskit
Locatie	Wc ruimte van de schuur
Materiaal	Kit
Betreft	Mogelijk asbesthoudend
Monsternummer	mm5
Analyseresultaten
Hoeveelheid	2x / 0.3m ² totaal 0.6 m ²
Methode van bepaling hoeveelheid	Meten
Bevestigingsmethode	Gekit
Bereikbaarheid	Goed bereikbaar
Binding	Hecht gebonden
Mate van verweerdheid	Niet verweerd
Mate van beschadigd	Niet beschadigd
Risicoklasse	1
Verwijderingsmethode	Containment
Urgentie	Sanering voorafgaand aan werkzaamheden
Conclusie en aanbevelingen	Laboratorium onderzoek nodig voor verdere werkzaamheden.

Foto 7 Raam boven wc

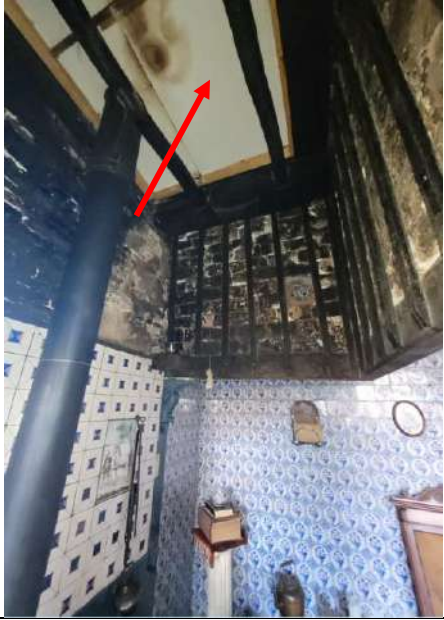
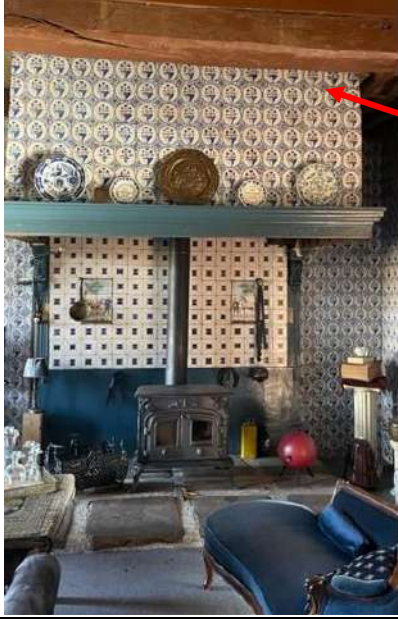
Bronnummer	6
Bron	Brandwerende beplating openhaard
Locatie	Woonkamer 1.07
Materiaal	Nobrando platen
Betreft	Niet asbesthoudend
Monsternummer	mm6
Analyseresultaten	Bevat geen asbest

Foto 8 binnenzijde schouw	Foto 9 buitenzijde schouw hoogte platen

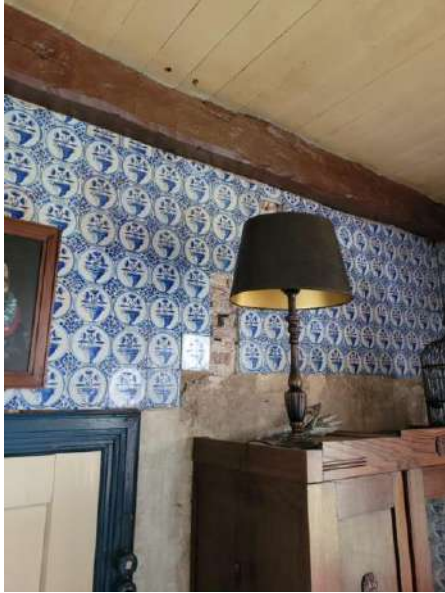
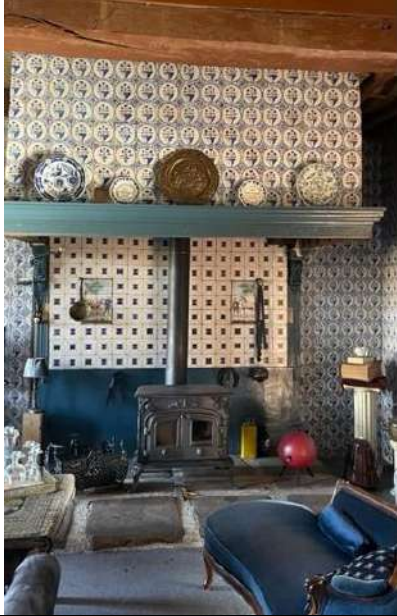
<i>Foto 10</i>	<i>Foto 9</i>

Bronnummer	7
Bron	Blauwe tegels
Locatie	Woonkamer 1.07
Materiaal	Cement gebonden tegellijm
Betreft	Niet asbesthoudend
Monsternummer	mm7
Analyseresultaten	Bevat geen asbest

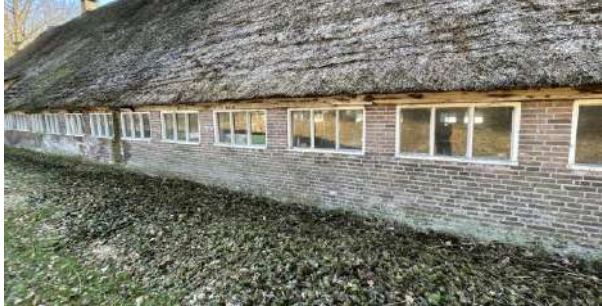
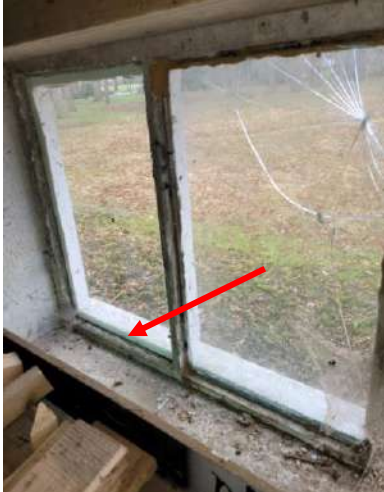
Bronnummer	8
Bron	Raam kit
Locatie	Stallen 1.17
Materiaal	Siliconen kit
Betreft	Niet asbesthoudend
Monsternummer	mm8
Analyseresultaten	Bevat geen asbest

<i>Foto 11 Overzicht foto ramen</i>	<i>Foto 12 Raam kit</i>
